Fysikalisk analys av golfgreener

Projektarbete 15 hp

Självständigt arbete vid LTJ-fakulteten, SLU

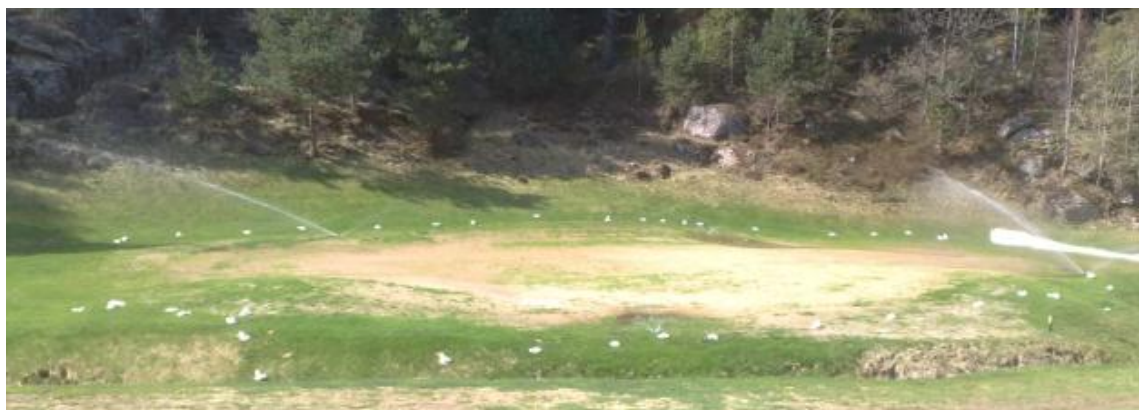
Figur 45: En besvärlig vinter gav en sen våstart 2011 hos Mölnåls GK.

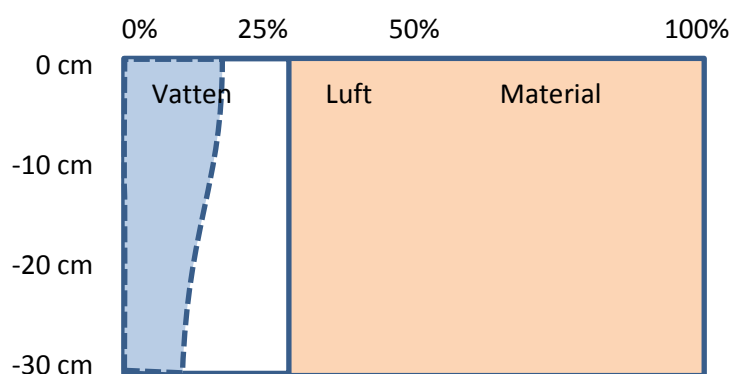
Figur 71: Troligt porvolymsdiagram för green 27 Svalöv GK.

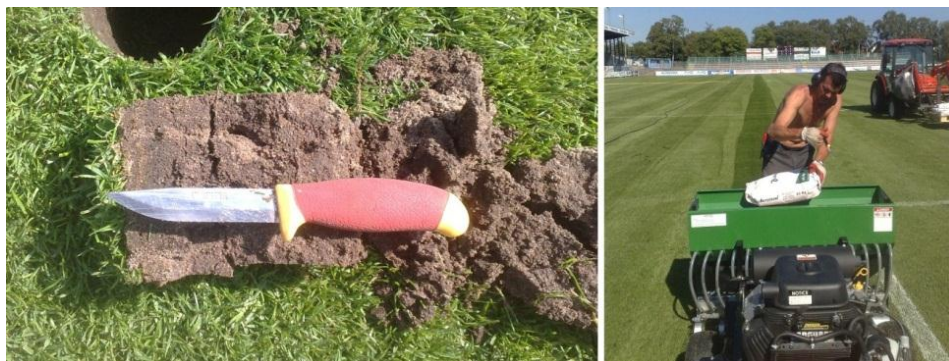
Figur 73: Vångavallen behandlades två gånger med Dryject mellan analyserna.

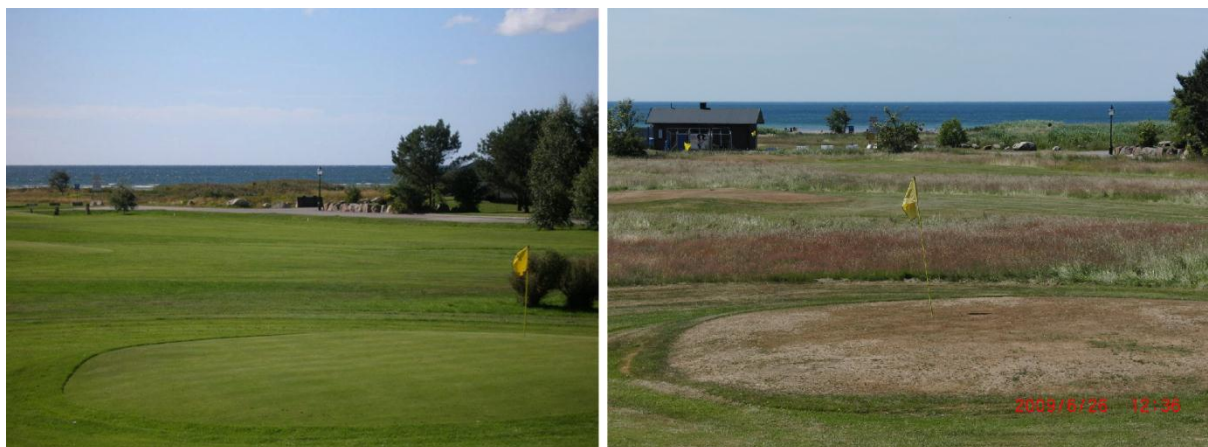
Figur 79: Kärradals golfbana hade greener som legat i träda två år innan de analyserades inför renoveringsbeslut.

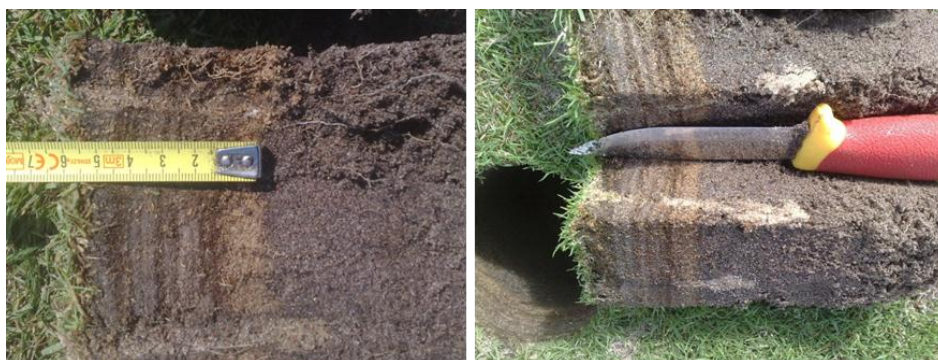
Figur 81: Skiktbildning i en green som med god marginal passerat sitt bäst-före-datum.
